AUTORITÉ DE COORDINATION
DE TRANSIT ET DE TRANSPORT
DU CORRIDOR NORD

ENQUETE SUR LES PRINCIPAUX POINTS NOIRS LE LONG DE L'ITINERAIRE DU CORRIDOR NORD AU KENYA

20 Mars 2020

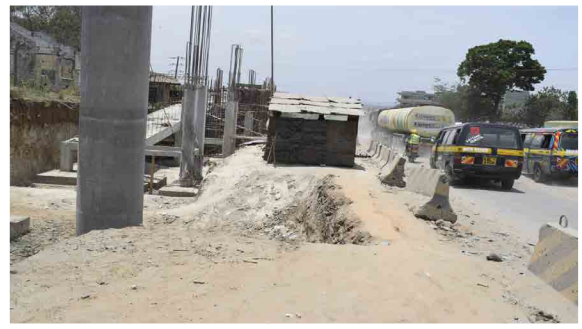
Figure 4: Préoccupations en matière de gestion du site de construction de la passerelle pour piétons (excavation non sécurisée)

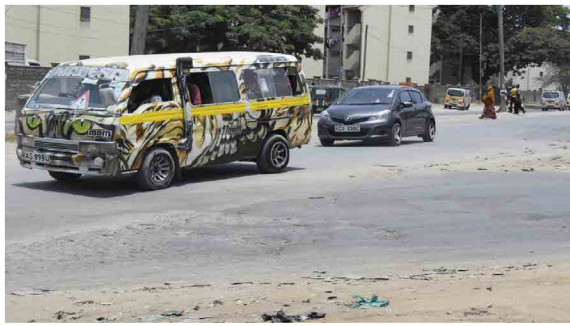
Figure 2: Revêtement la chaussée détériorée à l'intersection de Makande

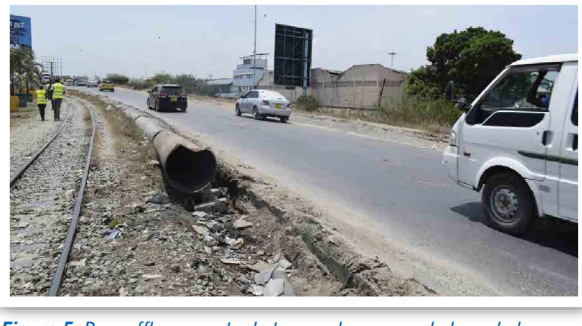
Figure 5: Des affleurements de tuyaux dangereux le long de la chaussée à Makupa. Notez la proximité entre la route et la voie ferrée

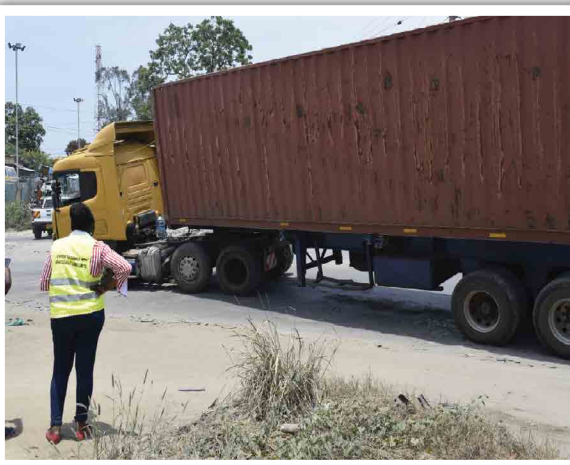
Figure 3: Rayon de braquage insuffisant pour les camions poids lourds à la jonction de Makande

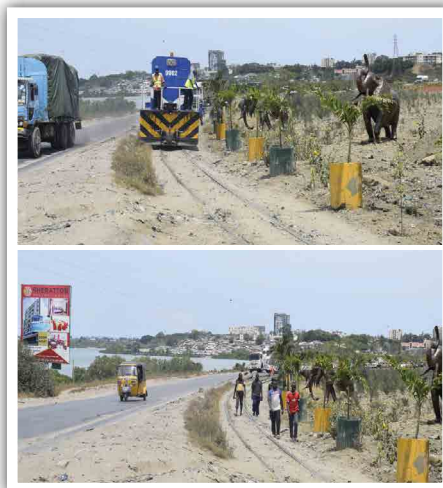
Figure 6: Absence de barrière entre la route et la ligne de chemin de fer, ce qui devient un risque de sécurité pour les piétons

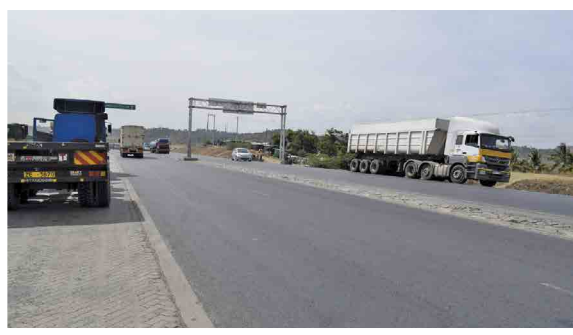
Figure 7: Marquages de la route estompés

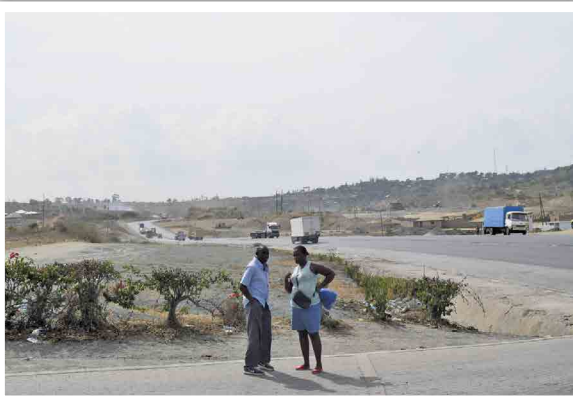
Figure 8: Combinaison successive de courbes verticales et horizontales

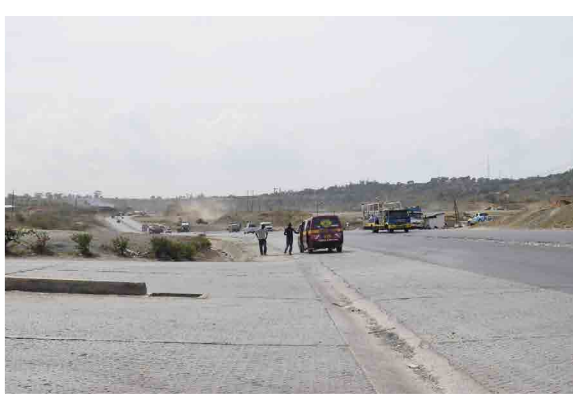
Figure 9: Embarquement/débarquement des passagers à des endroits non désignés (les parkings des bus n'ont pas été prévus)

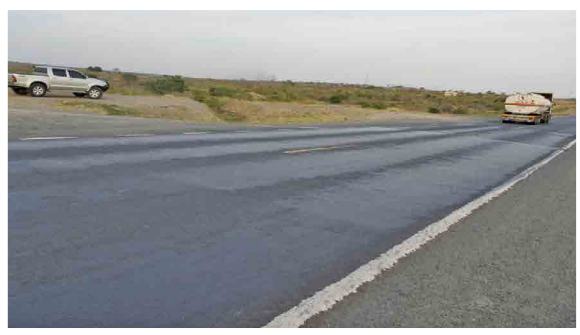
Figure 10: Ressuage du revêtement de la route

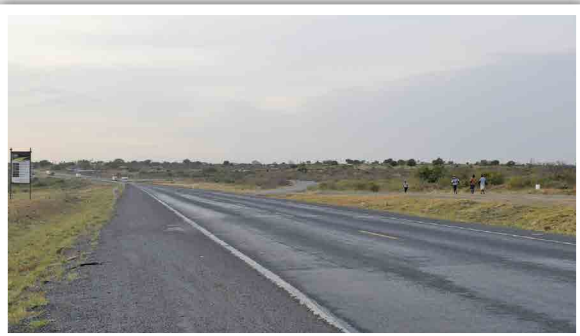
Figure 11: Egouts à ciel ouvert profonds tout près de la route

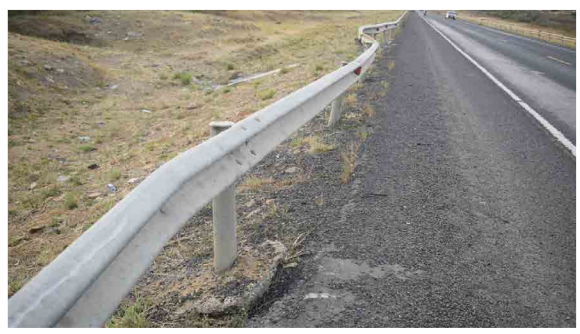
Figure 12: Glissières de sécurité endommagées

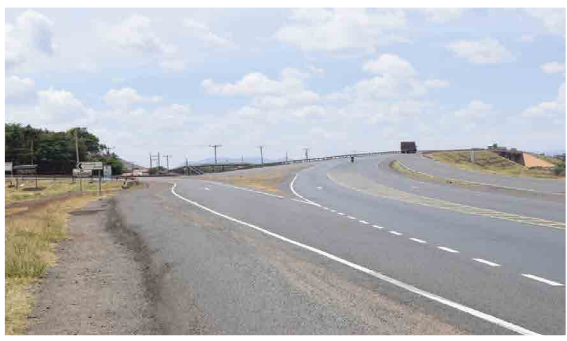
Figure 13: Configuration dangereuse à la jonction Emali/Oloitoktok

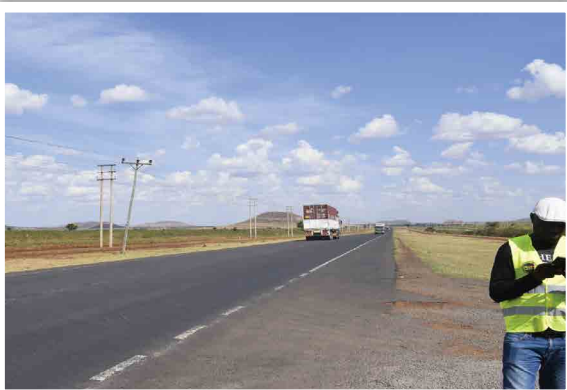
Figure 15: Une longue section droite le long de la zone Pipeline. Des marquages de la route estompés peuvent également être observés

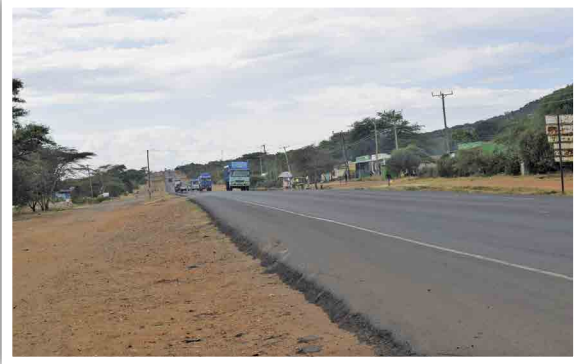
Figure 16: Zone Kalimbini (Une longue section droite avec une légère descente du côté de incitant les automobilistes à la survitesse et au dépassement imprudent)

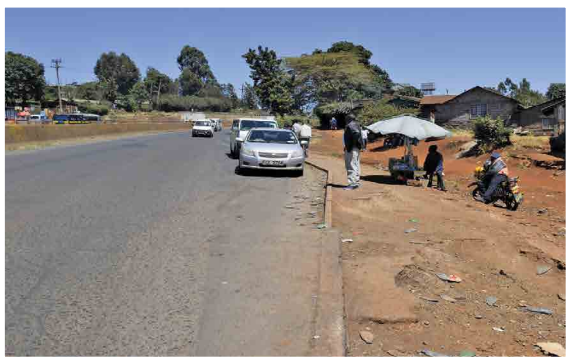
Figure 18: Emplacement dangereux pour l'arrêt bus de Nairobi

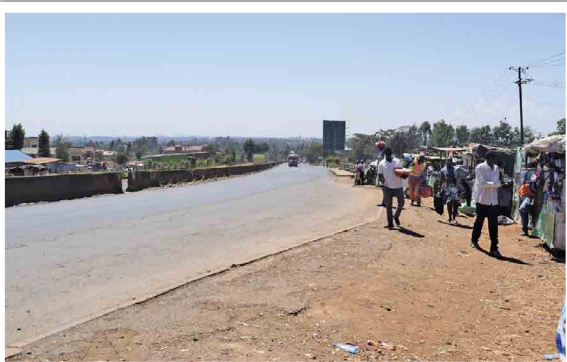
Figure 19: Invasion de la réserve de la route par les vendeurs/marchands ambulants

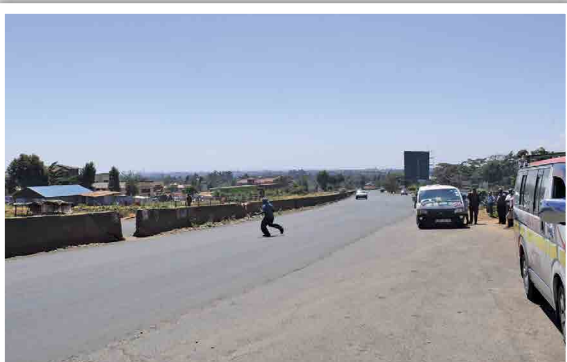
Figure 20: Piéton empressé traversant la route à un endroit non désignée

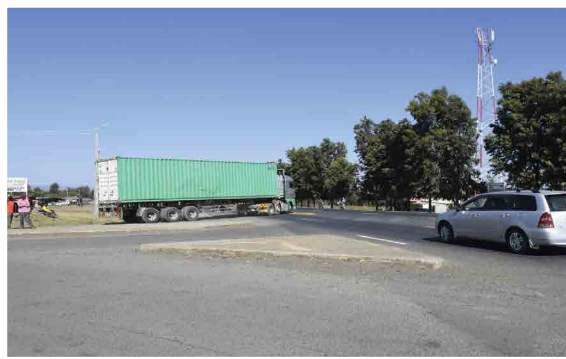
Figure 21: Camions poids lourd rejoignant la route A8 en provenance de Njoro (notez le rayon de braquage étroit)

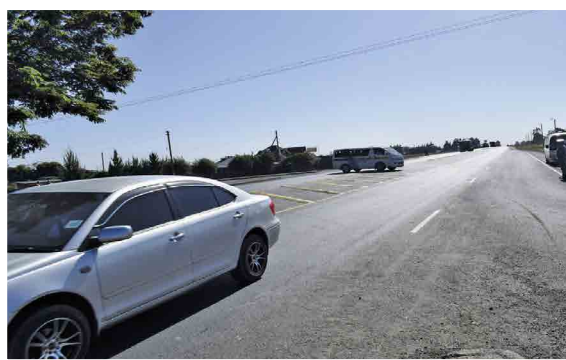
Figure 22: Matatu rejoignant le le trafic à destination d'Eldoret en provenance de Menengai

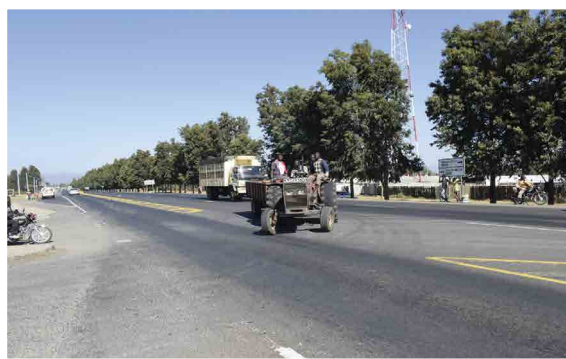
Figure 23: Manque de voie d'accélération pour le trafic à destination d'Eldoret bound en provenance de Njoro

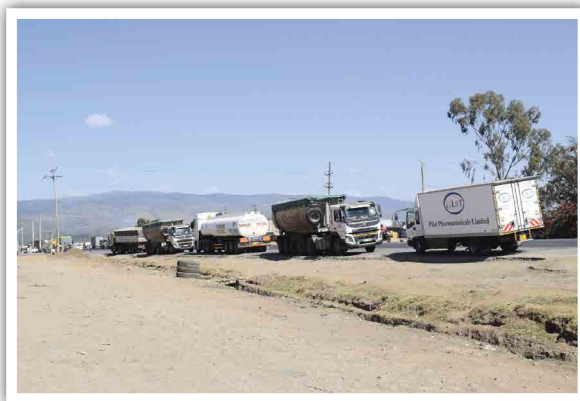
Figure 24: Camions poids lourds stationnant sur les accotements, rendant la route étroite et obstruant la visibilité pour les autres usagers de la route

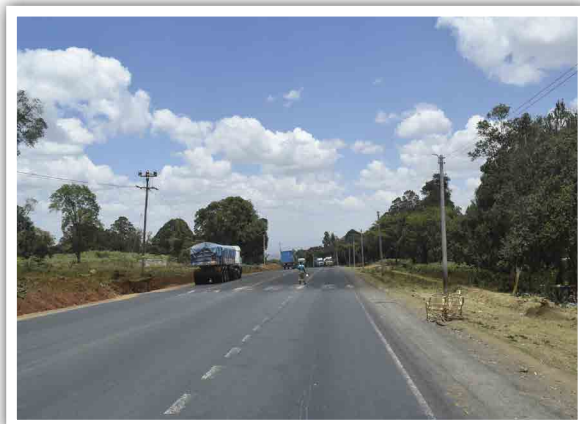
Figure 25: Marchands ambulants/vendeurs vendant leurs produits sur la route dans la zone de Sachangwan, obliques du risque d'accident

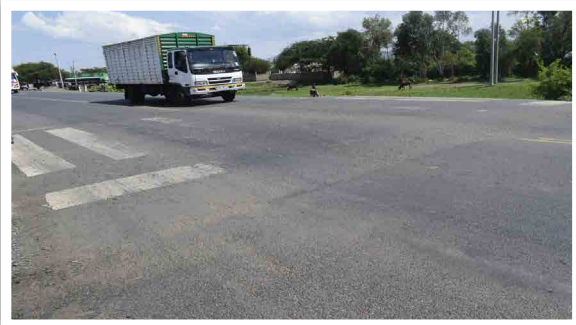
Figure 26: Les marquages routiers au passage piétonnier se sont estompés

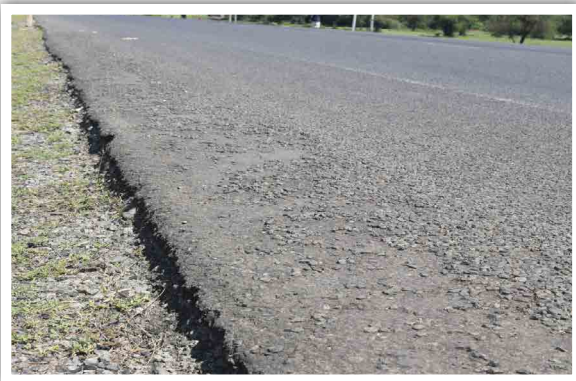
Figure 27: Les accotements sont suspendus

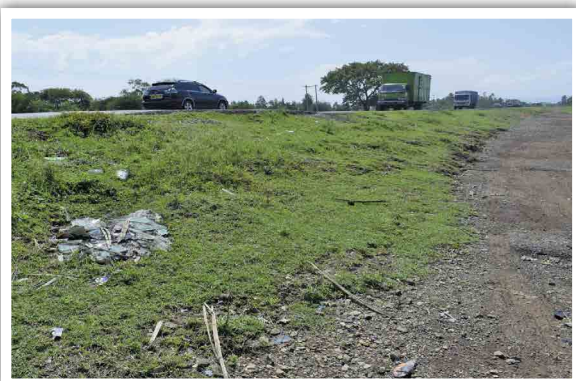
Figure 28: Absence de glissières de sécurité sur un talus à pente raide

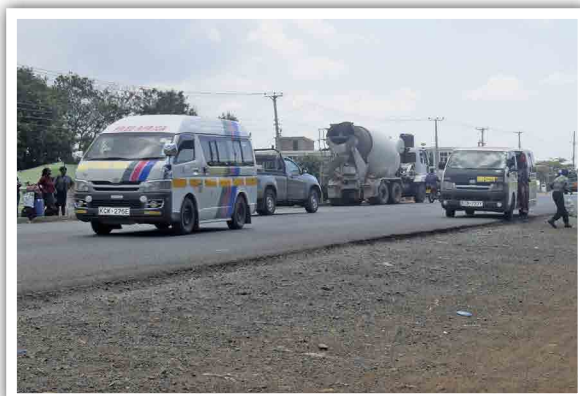
Figure 29: Débarquement/embarquement des passagers of à des endroits non désignés malgré quel'arrêt bus se trouve à quelques mètres de là

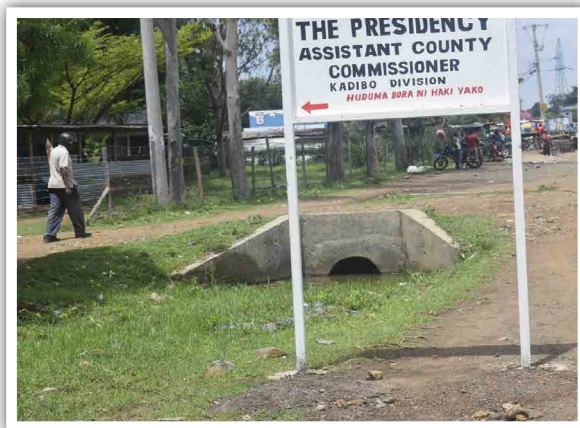
Figure 30: Ponceau d'accès bloqué

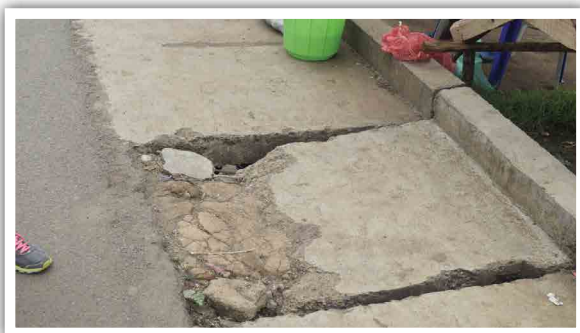
Figure 31: Dalle endommagée couvrant le drainage et d'eaux pluviales

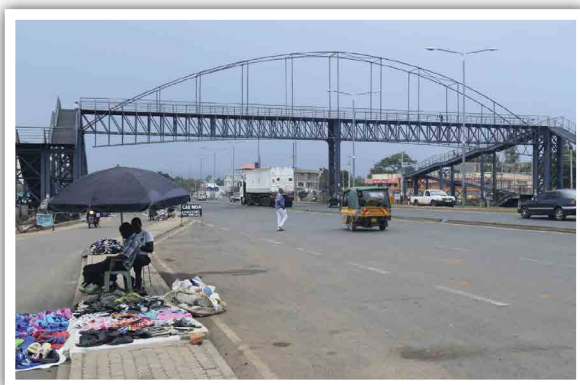
Figure 32: Piéton traversant dangereusement l'autoroute à un passage à niveau malgré l'existence d'une passerelle piétonnière

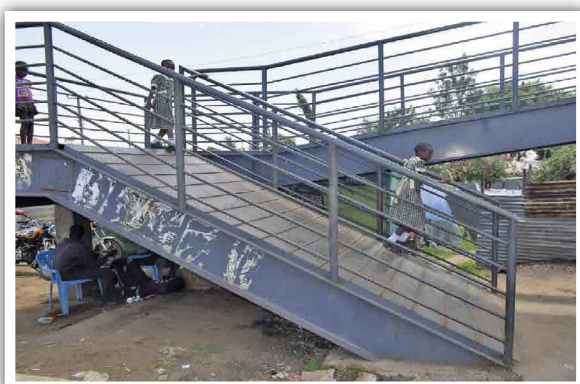
Figure 33: Une rampe anormalement raide sur une passerelle piétonnière
